EMPRESA MANDANTE	MOWI	PILOTO ROV	Cristian Bendin
CENTRO DE CULTIVO	VICUÑAS	EQUIPOS UTILIZADOS	DTG-3
ENCARGADO DE CENTRO	Alejandro Valenzuela	HORARIOS DE INSPECCION	08:00 / 17:00

**FAENA SOLICITADA:** A pedido de Jefatura de centro se realizó extracción de mortalidad en jaulas, 101-102-103-104-105-106-107-108-109-110. Inspección de peceras jaulas 101-102; sin observaciones o anomalías. Reparación de roturas con ROV, previas R1-R27 OK.

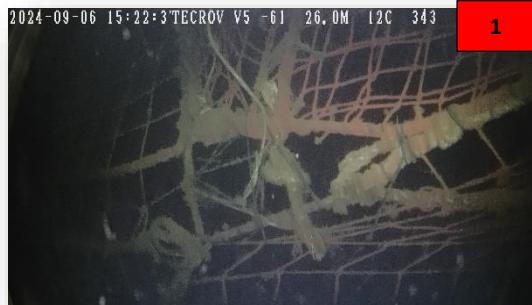
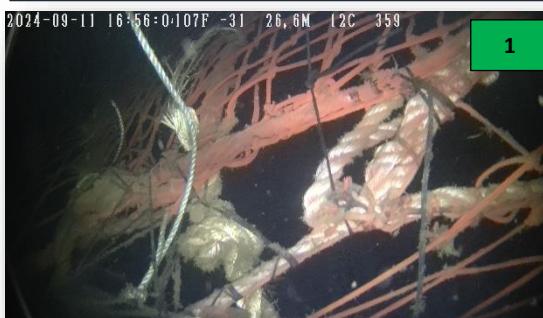
Se registra descostura 2x1 en fondo  
lobero jaula 102 a los 26m de  
profundidad. (REPARADA CON ROV)

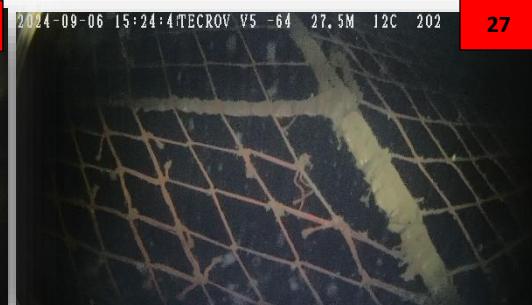
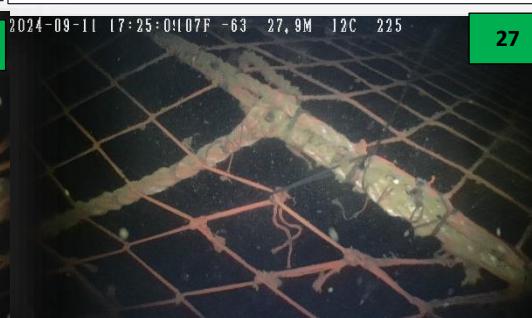
Se registra rotura 2x1 en fondo lobero  
jaula 102 a los 27,5m de profundidad.  
(REPARADA CON ROV)

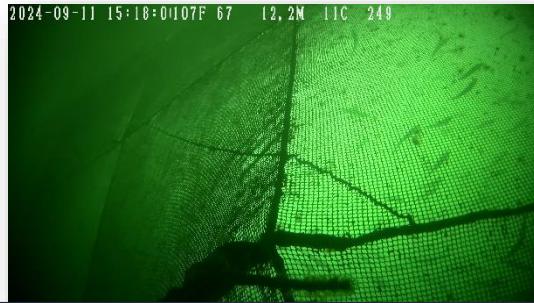
Se registra estado y disposición de red pecera jaula 101 a los 12m de profundidad.

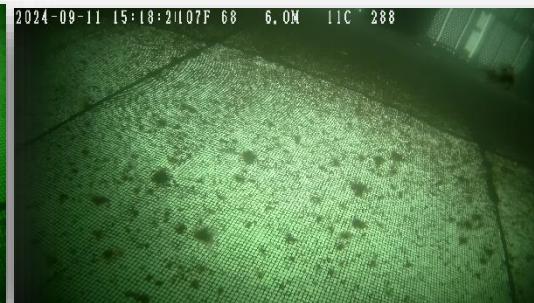
Se registra estado y disposición de red pecera jaula 101 a los 6m de profundidad.

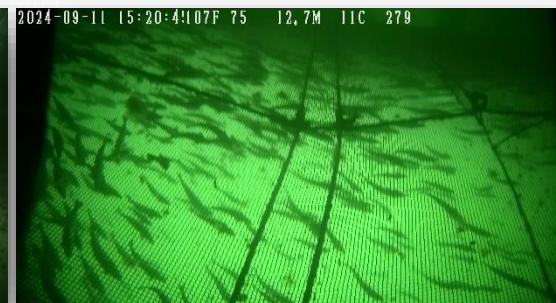
Se registra estado y disposición de red pecera jaula 101 a los 12m de profundidad.

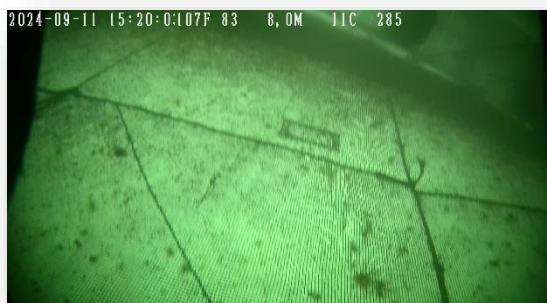
Se registra estado y disposición de red pecera jaula 101 a los 8m de profundidad.

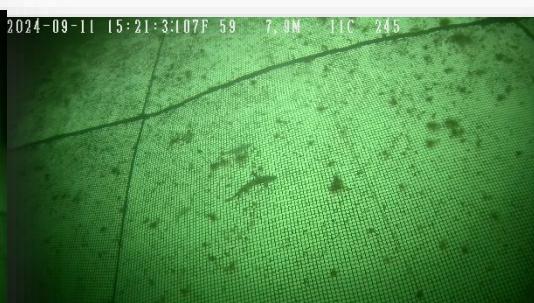
Se registra estado y disposición de red pecera jaula 101 a los 7m de profundidad.

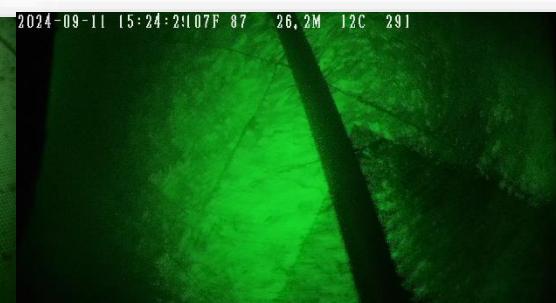
Se registra estado y disposición de red pecera jaula 101 a los 26m de profundidad.

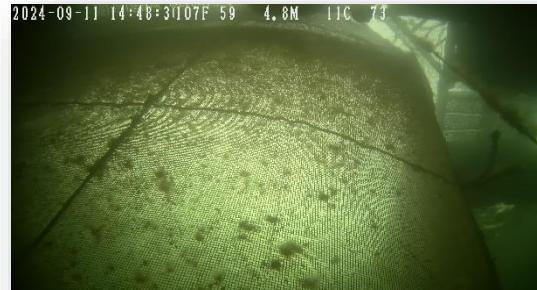
Se registra estado y disposición de red pecera jaula 102 a los 5m de profundidad.

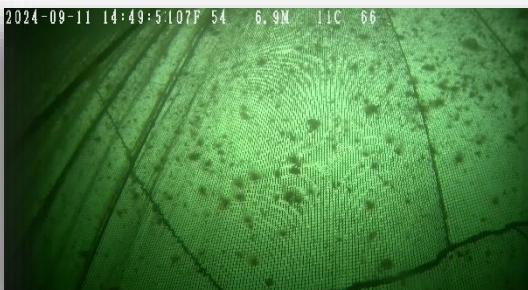
Se registra estado y disposición de red pecera jaula 102 a los 7m de profundidad.

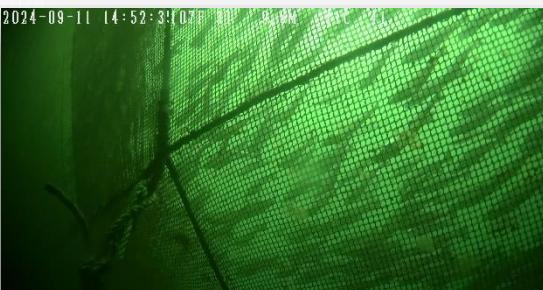
Se registra estado y disposición de red pecera jaula 102 a los 10m de profundidad.

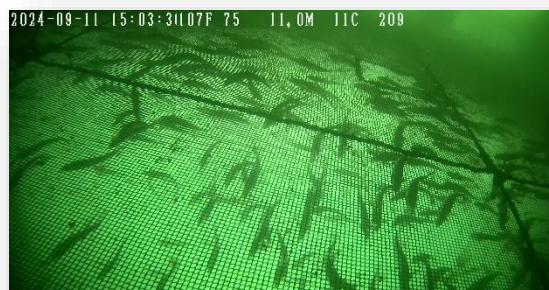
Se registra estado y disposición de red pecera jaula 102 a los 11m de profundidad.

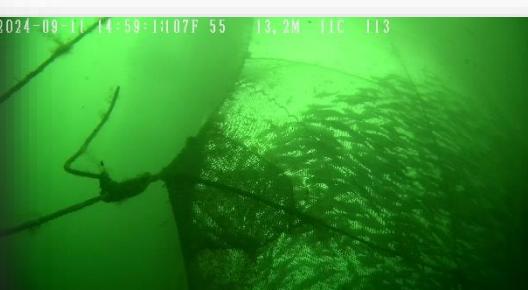
Se registra estado y disposición de red pecera jaula 102 a los 13m de profundidad.

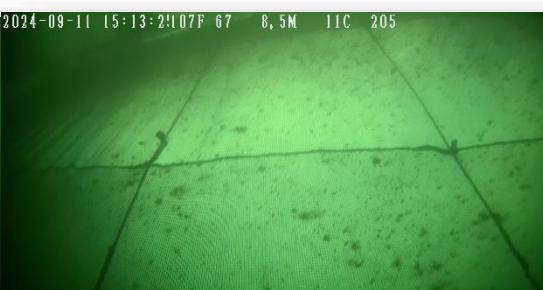
Se registra estado y disposición de red pecera jaula 102 a los 9m de profundidad.
